PLANTAS ARQUITECTÓNICAS

PLANO DE:
UN PREDIO URBANO CON CONSTRUCCIÓN

UBICADO EN:
CALLE VENUSTIANO CARRANZA 110-A
COLONIA CENTRO, VILLAHERMOSA, CENTRO,
TABASCO

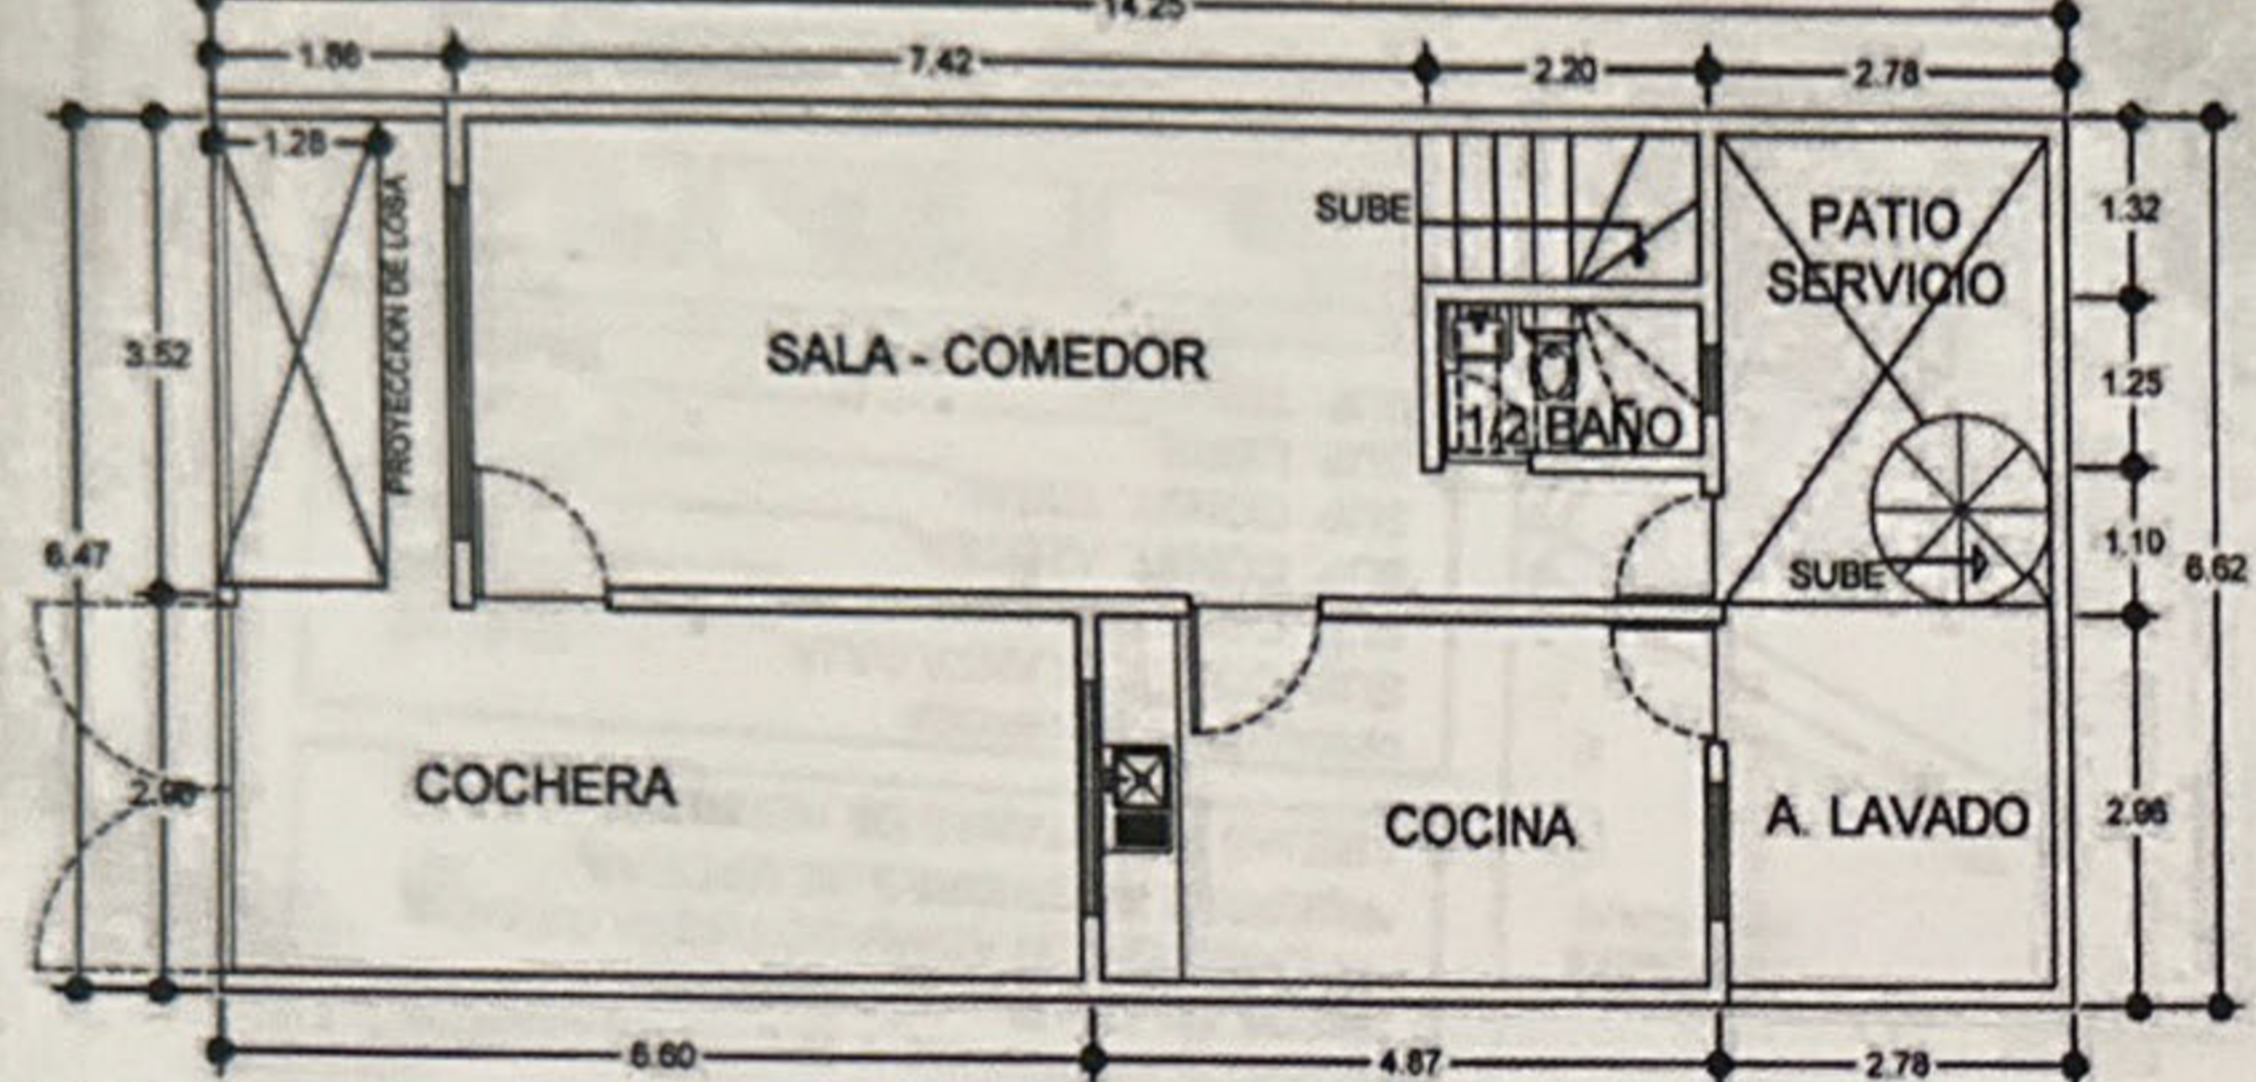
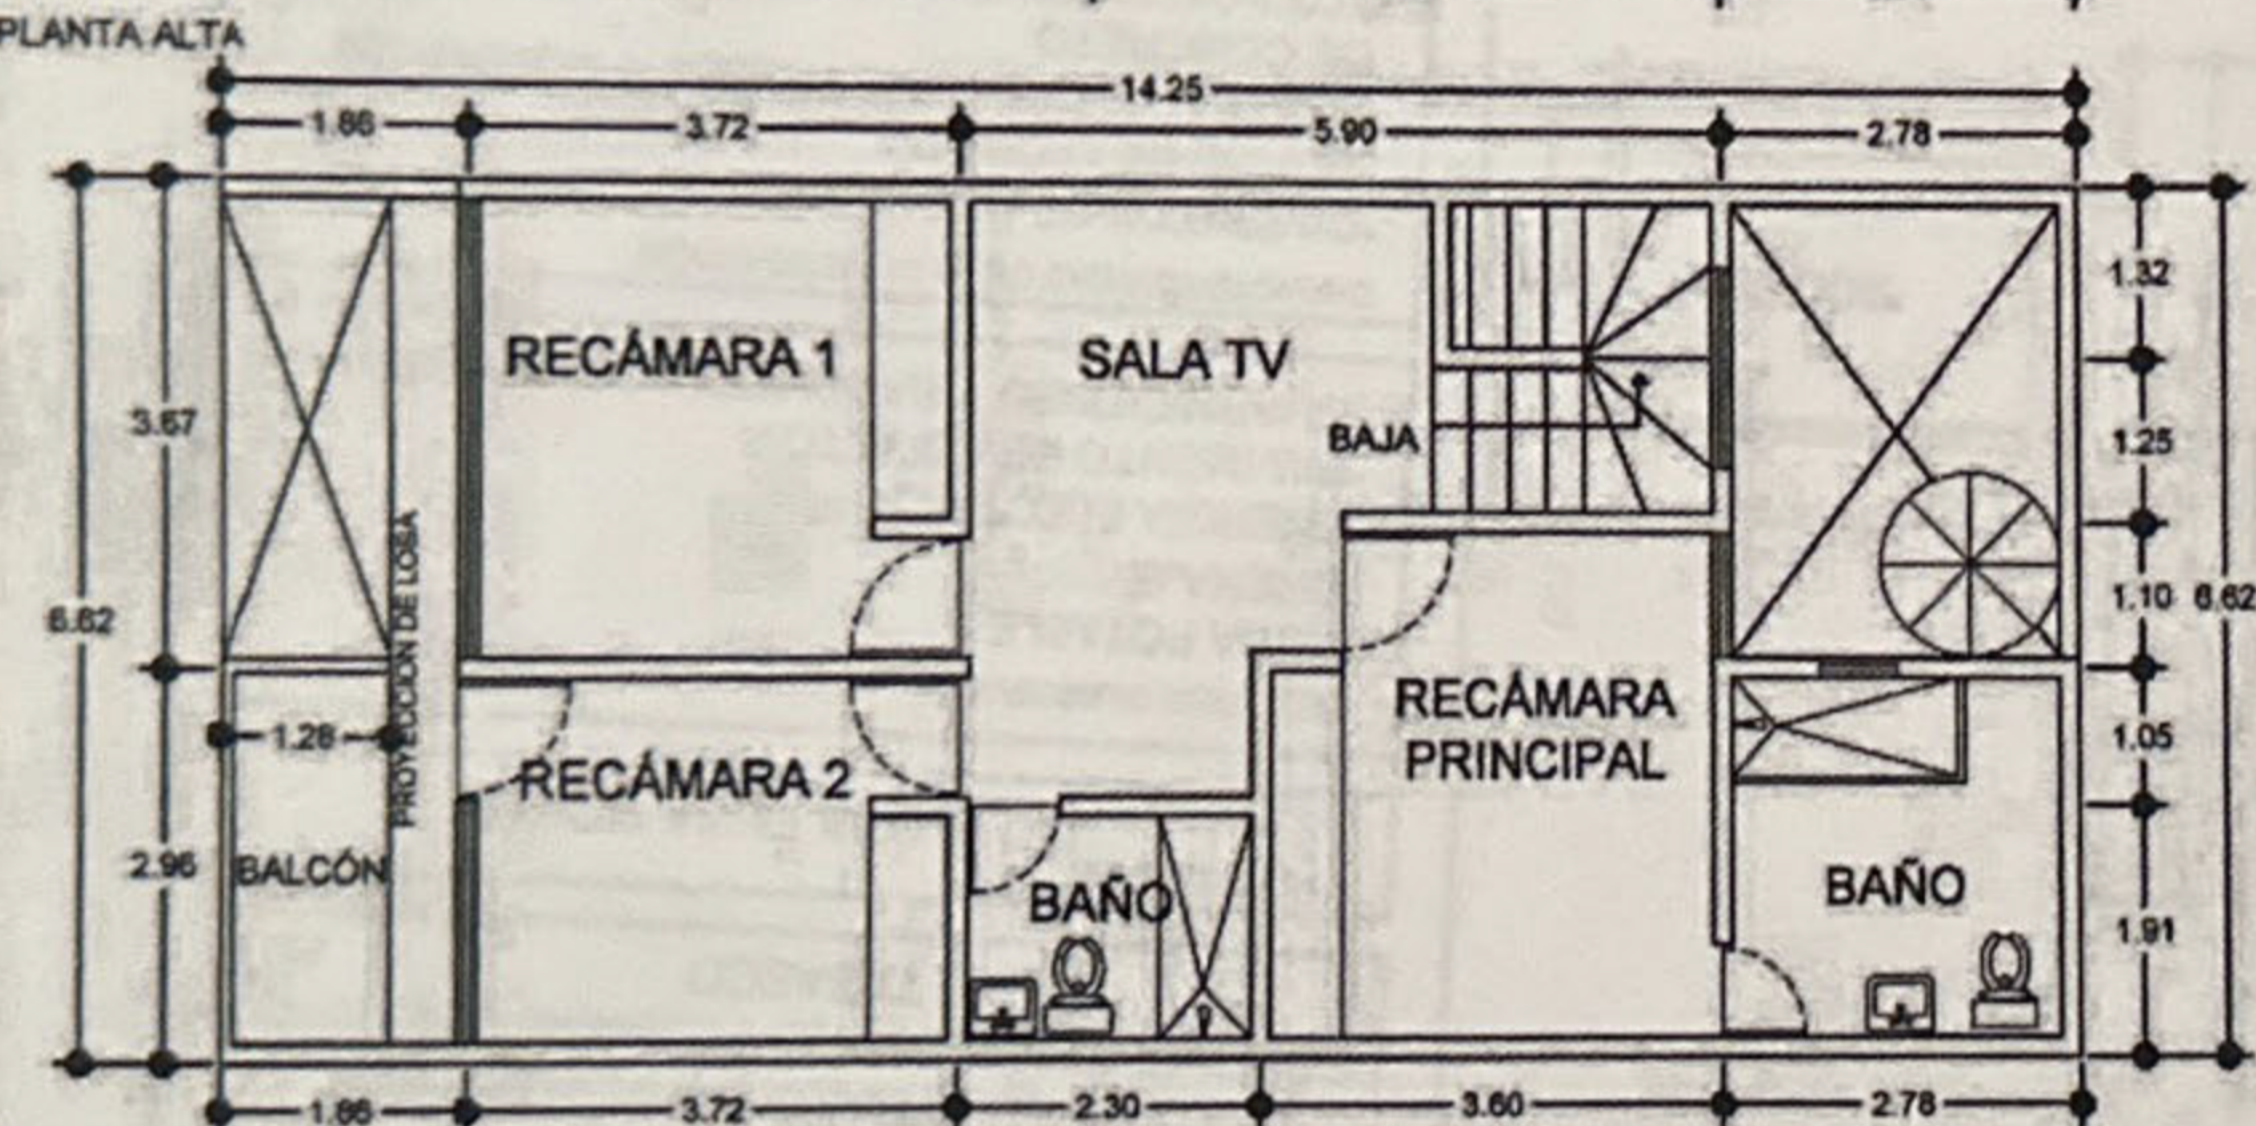
- CARACTERÍSTICAS DE LA CONSTRUCCIÓN
- *CIMENTOS DE CONCRETO.
 - *MUROS DE LADRILLO.
 - *CASTILLOS, CADENAS, TRABES Y COLUMNAS DE CONCRETO.
 - *LOSA DE ENTREPISO Y TECHO DE CONCRETO
 - *PISOS DE LOSETA DE TERRAZO.
 - *APLANADO CON ACABADO PASTA RAYADA.
 - *PUERTAS INTERIORES DE MADERA.
 - *REJAS Y VENTANAS DE HERRERÍA

SUP. CONST. PLANTA BAJA:	79.81 m ²
SUP. CONST. PLANTA ALTA:	75.82 m ²
SUP. CONST. AZOTEA:	7.54 m ²
SUP. CONST. TOTAL:	163.17 m ²
SUP. LIBRE:	14.90 m ²
SUP. TERRENO:	94.45 m ²

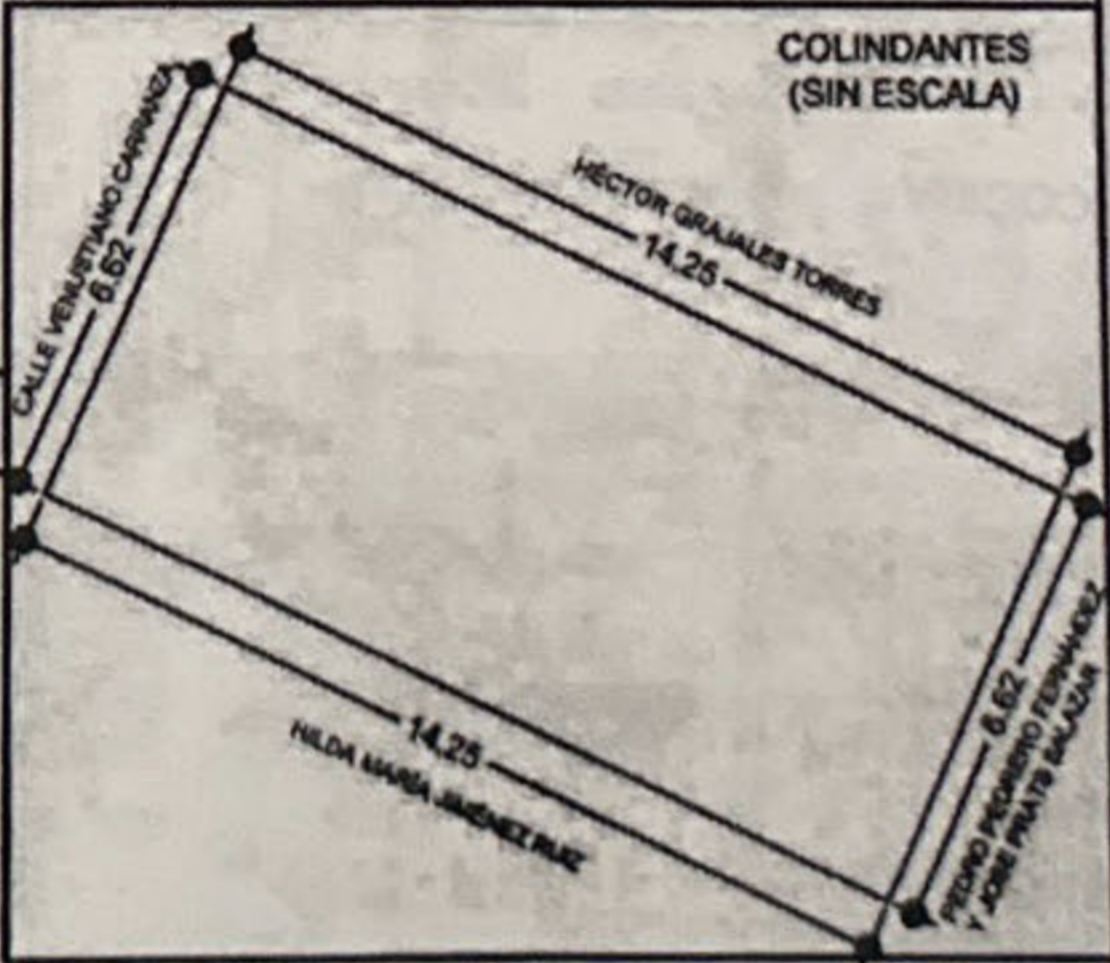
CUADRO DE CONSTRUCCIÓN DEL PREDIO

EST.	P.V.	COORDENADAS		RUMBO	DIST. (m)	COLINDANTES
		X	Y			
1	2	508884.69	1989862.78	S 69°09'25" E	14.25	[REDACTED]
2	3	508887.47	1989868.79	N 24°50'35" E	6.62	[REDACTED]
3	4	508874.54	1989874.78	N 69°09'25" W	14.25	[REDACTED]
4	1	508871.86	1989868.77	S 24°50'35" W	6.62	[REDACTED]
